Acidente com tanque em Refinaria

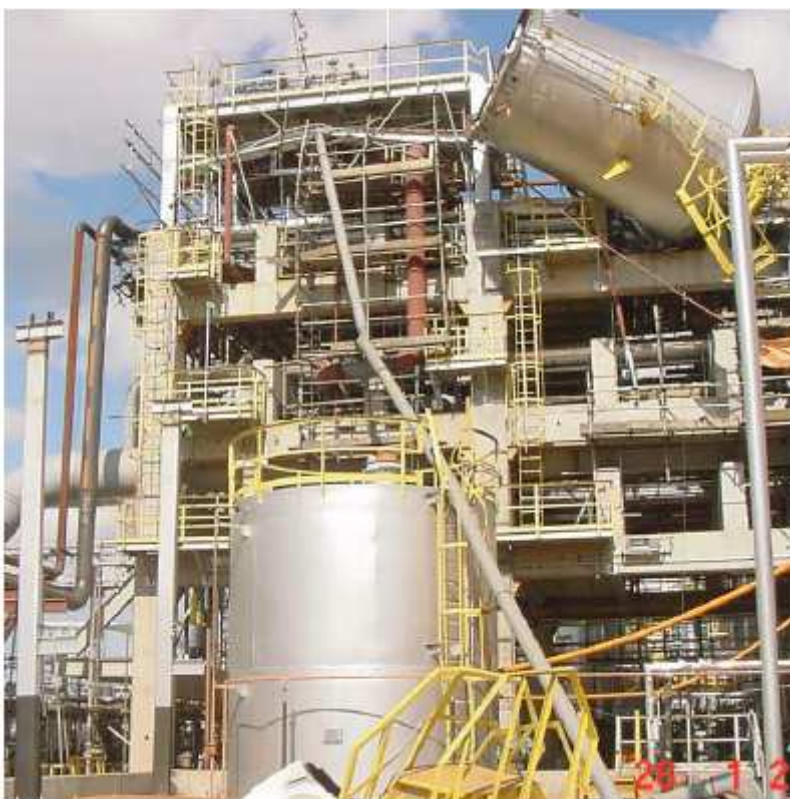
A válvula de bloqueio vazou, dando passagem e permitindo que ocorresse a pressurização do tanque.

O tanque (que não possuía uma válvula de alívio de pressão instalada) foi submetido a uma sobrepressão interna alta, ocorrendo a ruptura do fundo do tanque.

O tanque decolou, alçando-se no ar e vindo a cair no topo da unidade de processo.

Conforme a norma de projeto e construção empregada, API Standard 650 Welded Tanks for Oil Storage, em uma situação como a descrita, a ligação entre o topo do costado e o teto é o ponto fraco do tanque e deveria romper-se antes do fundo.

É o que a norma chama de “ligação frágil” e é a segurança de que o conteúdo líquido do tanque não vai vazar para o ambiente.

No entanto, a partir da edição de 2005, o API STD 650 passou a prescrever que para tanques de pequeno diâmetro, inferior a 15 metros, essa ligação teto-costado não é frágil e para proteção se deve utilizar as tampas de emergência, montadas nas bocas de visita do teto, ajustadas para abrir na pressão máxima admissível calculada para o tanque.
